编号：中威辐验 2024045号

烟台恒邦钢管制造有限公司  
X射线实时成像检测系统应用项目竣工环境  
保护验收监测报告表

编制单位：中威检测（山东）有限公司

二〇二六年六月九日

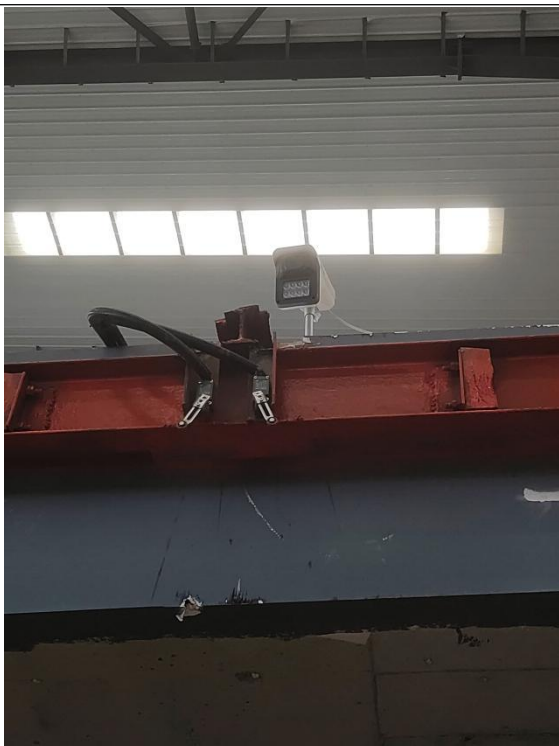
图 3-3 小管探伤室大防护门门机联锁

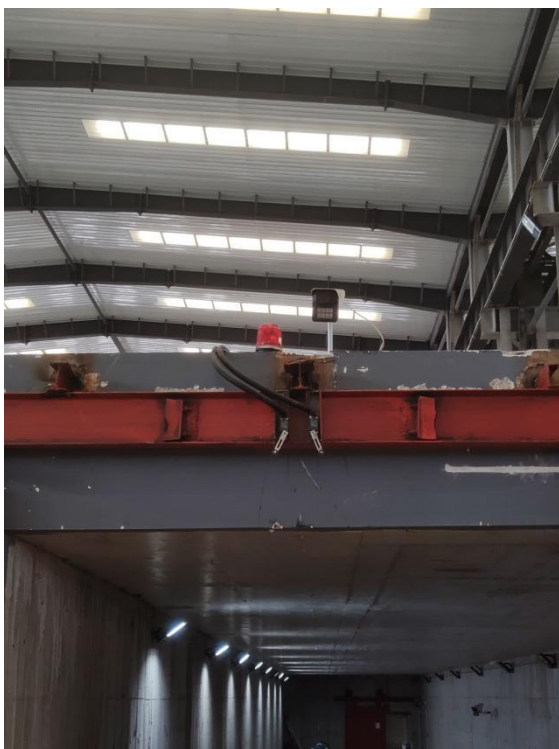
图 3-5 小管探伤室大防护门信号警示装置

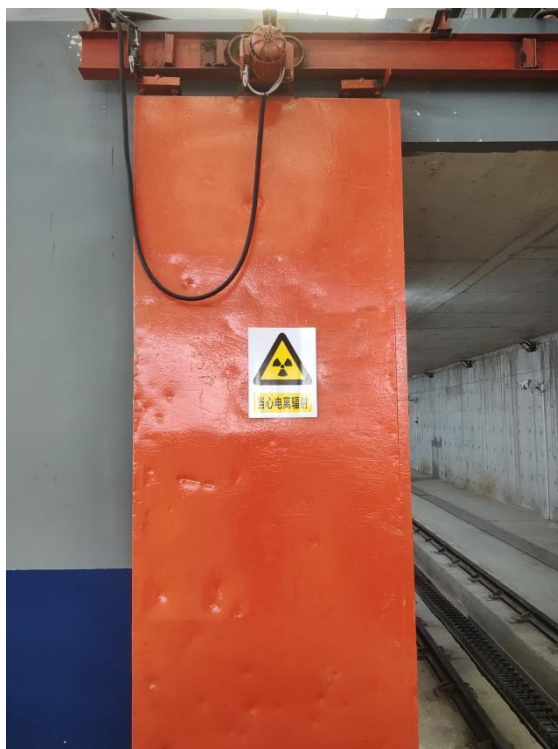
图 3-6 小管探伤室大防护门电离辐射警告标志

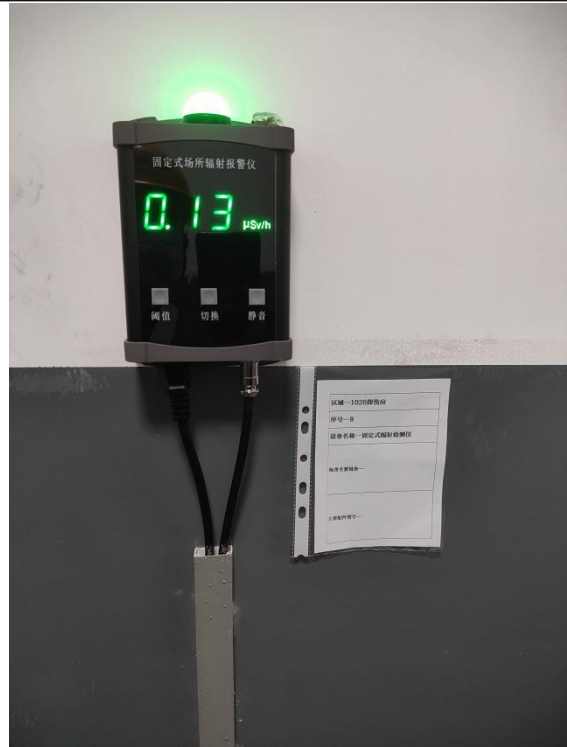
图 3-16 小管探伤室固定式剂量探测器

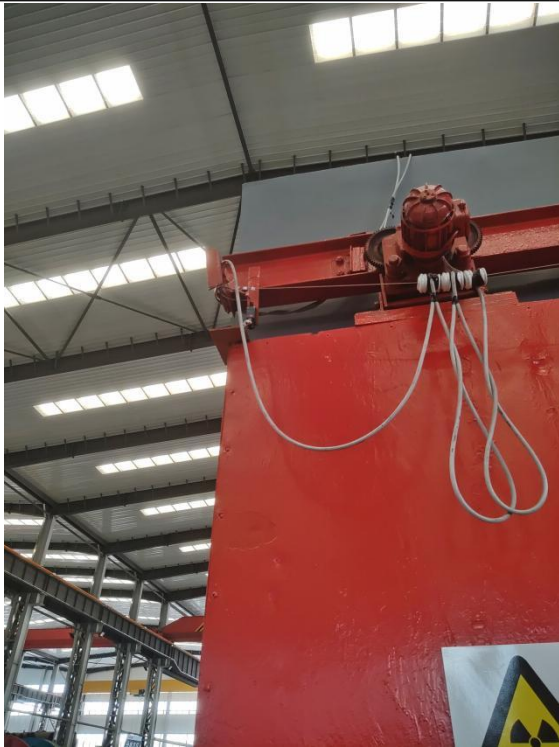
图 3-19 大管探伤室大防护门门机联锁

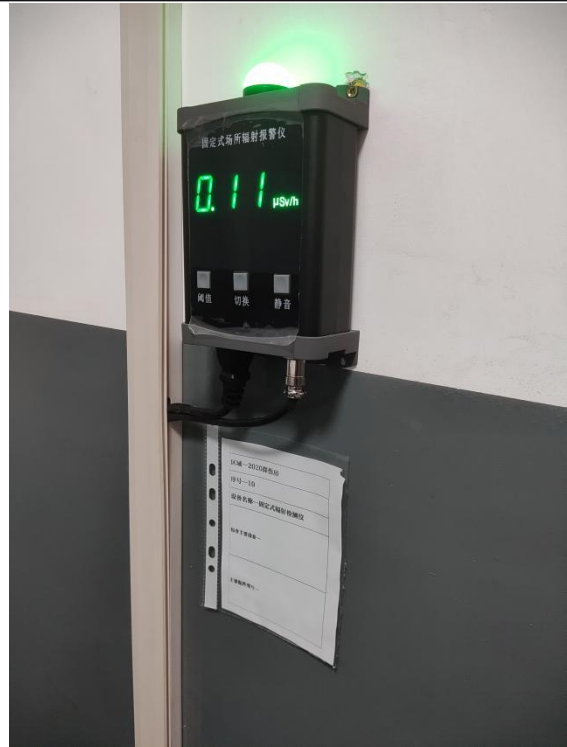
图 3-32 大管探伤室固定式剂量探测器

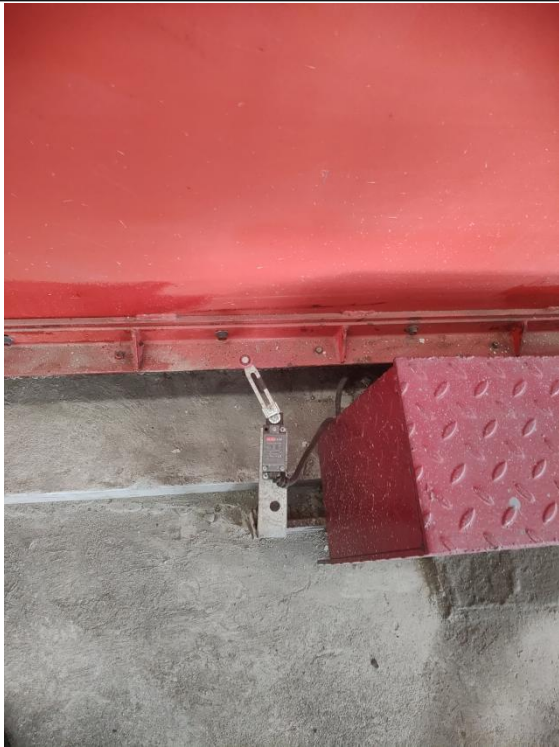
图 3-35 3620 管线探伤室大防护门门机联锁

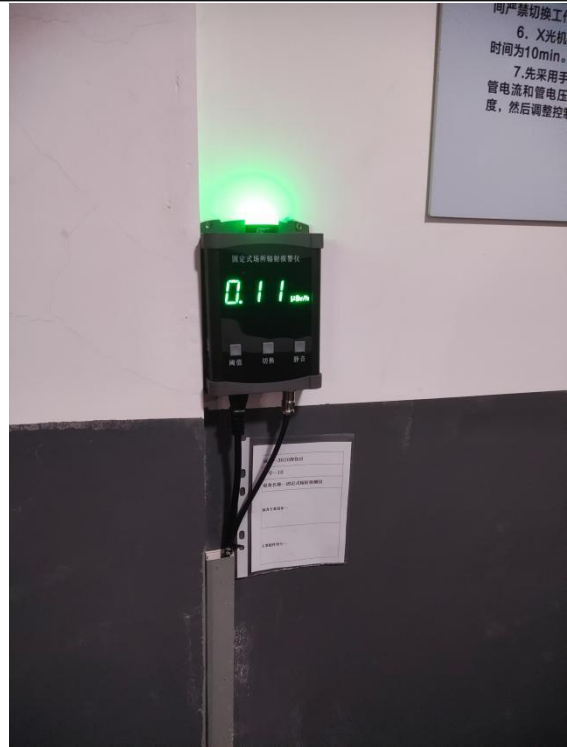
图 3-48 3620 管线探伤室固定式剂量探测器
