编号：中威辐验 2024045号

烟台恒邦钢管制造有限公司  
X射线实时成像检测系统应用项目竣工环境  
保护验收监测报告表

编制单位：中威检测（山东）有限公司

二〇二六年六月九日

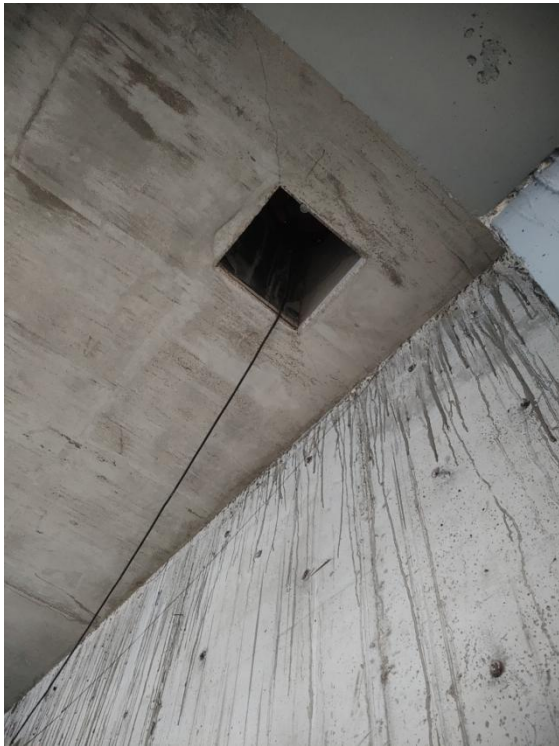
图 3-33 大管探伤室排风口

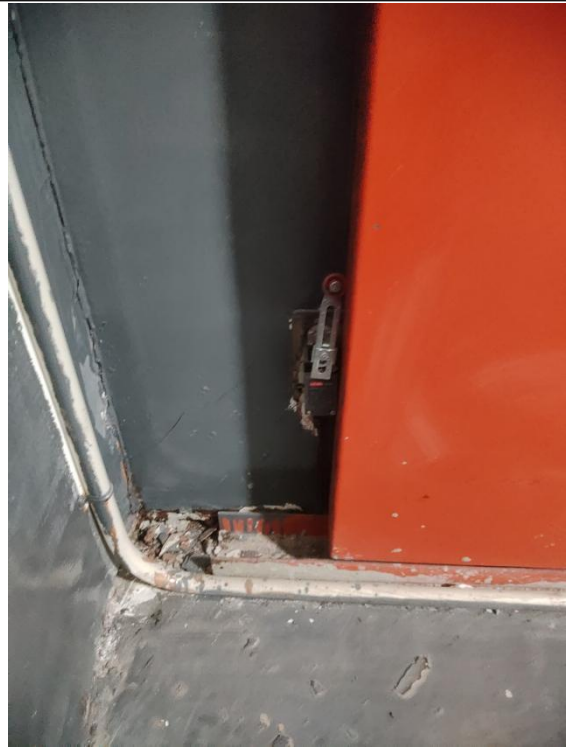
图 3-36 3620 管线探伤室小防护门门机联锁

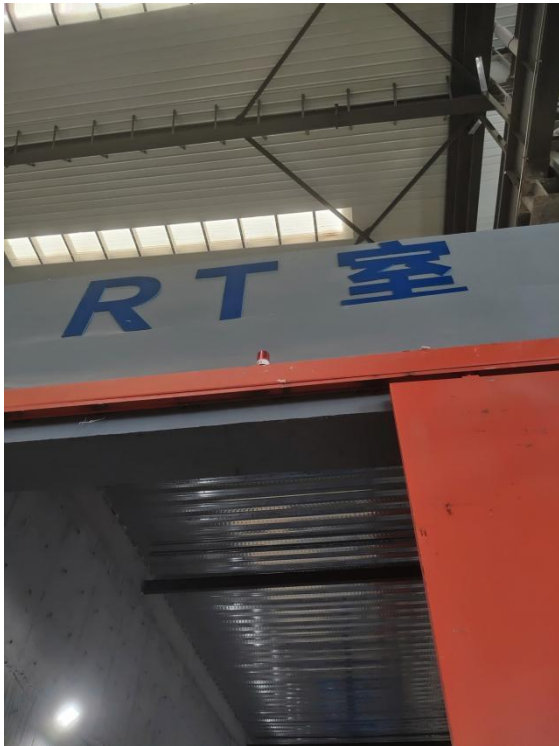
图 3-37 3620 管线探伤室大防护门信号警示装置

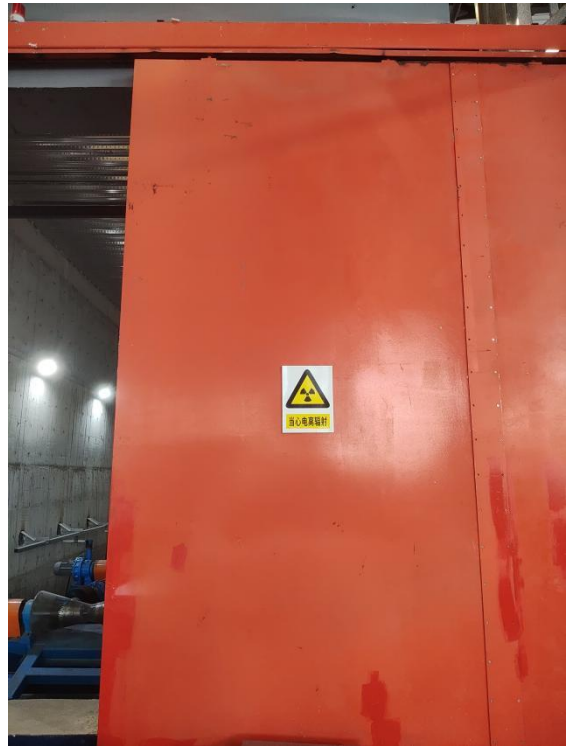
图 3-38 3620 管线探伤室电离辐射警告标志

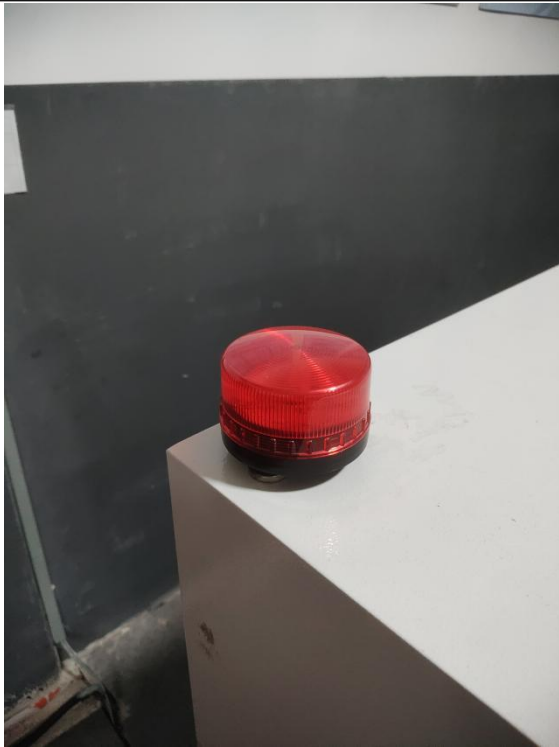
图 3-39 3620 管线探伤室小防护门信号警示装置

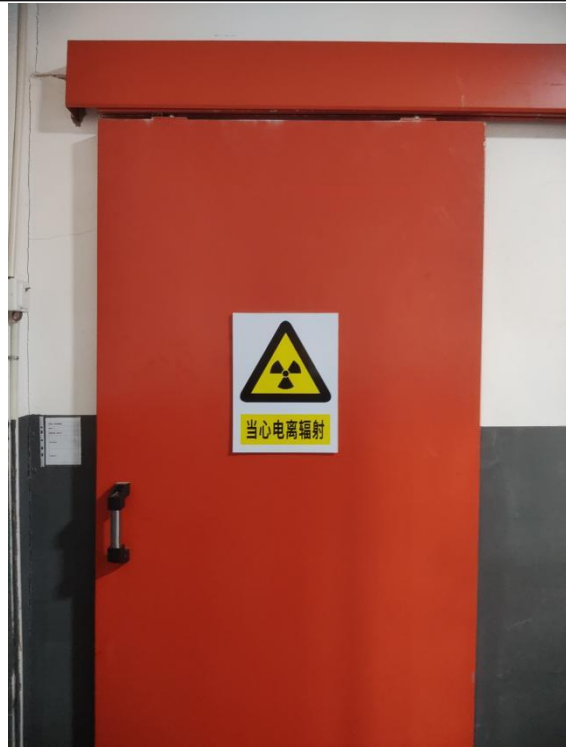
图 3-40 3620 管线探伤室小防护门电离辐射警告标志

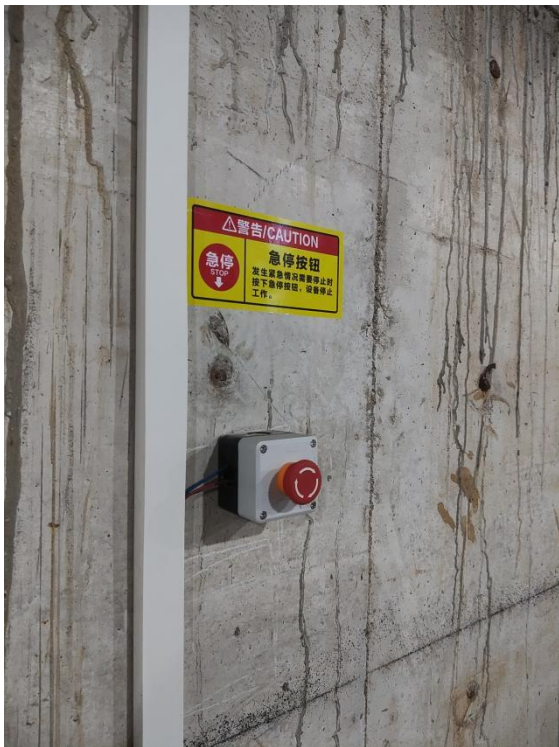
图 3-41 3620 管线探伤室若干紧急停机按钮 1

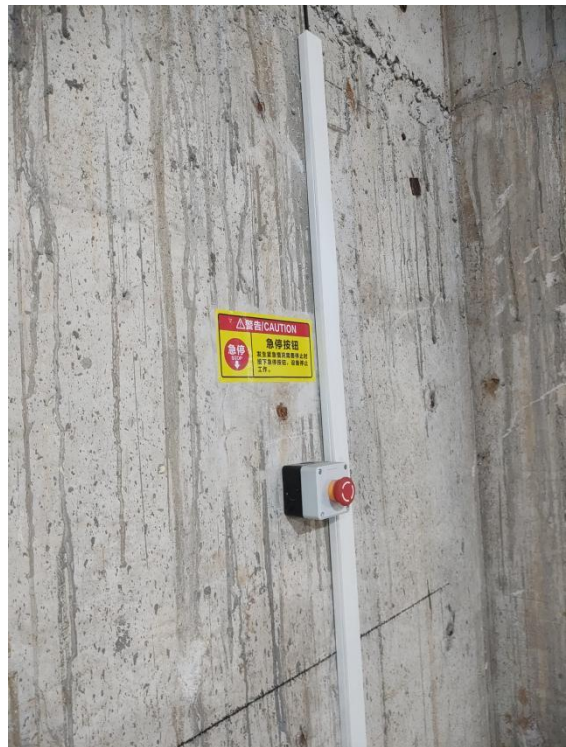
图 3-42 3620 管线探伤室若干紧急停机按钮 2

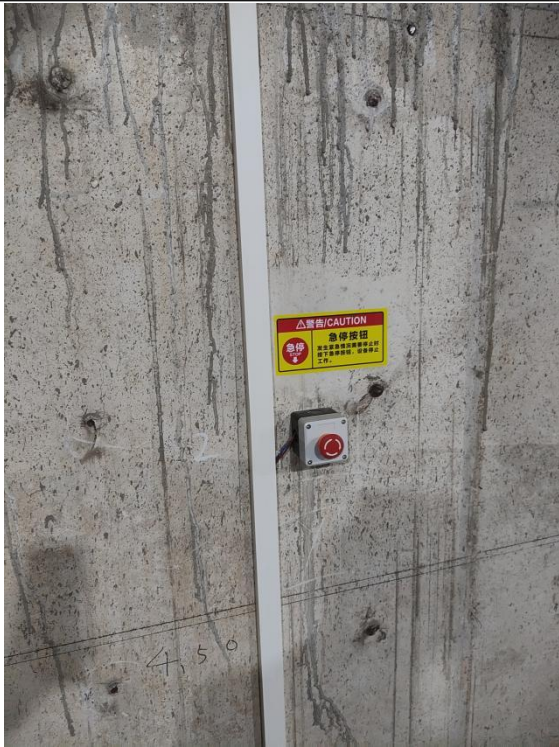
图 3-43 3620 管线探伤室若干紧急停机按钮 3

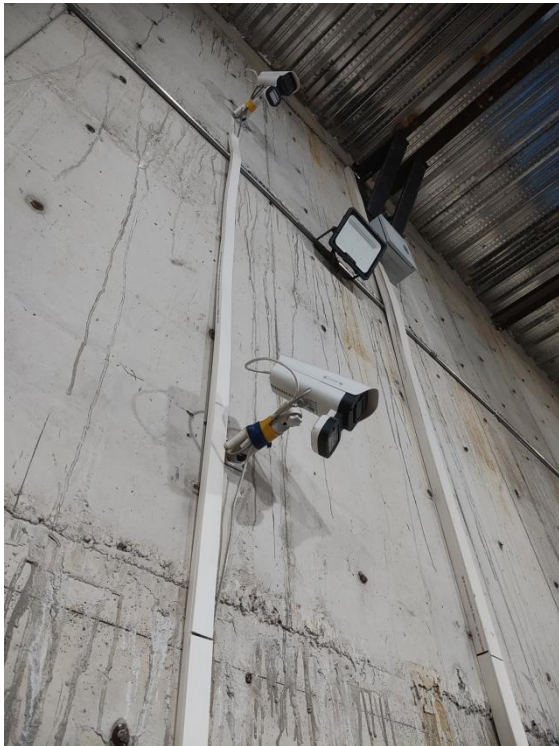
图 3-45 3620 管线探伤室监控装置 2

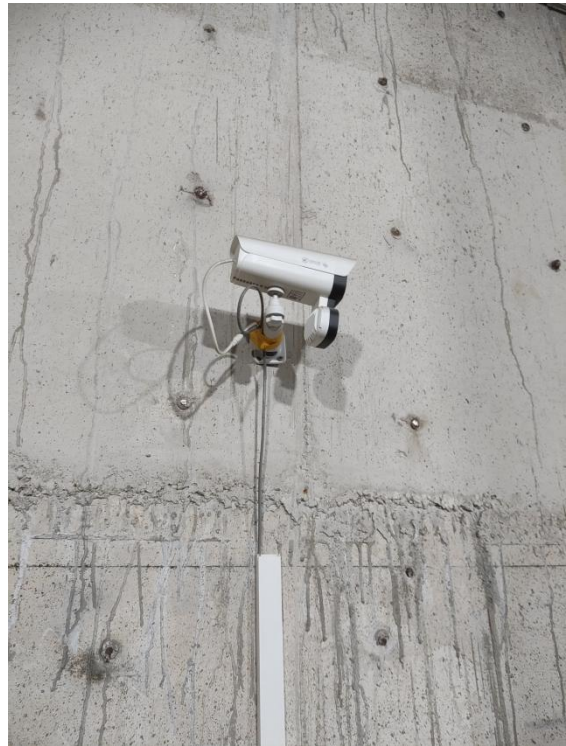
图 3-46 3620 管线探伤室监控装置 3

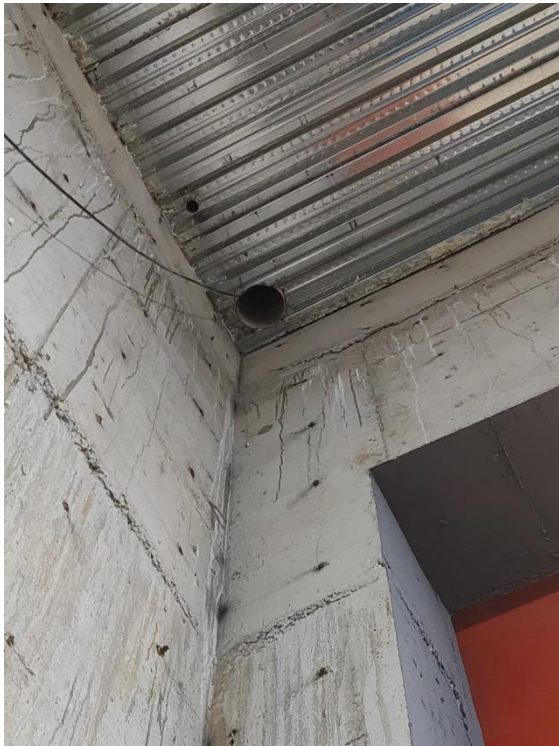
图 3-49 3620 管线探伤室排风口
