编号：中威辐验 2024045号

烟台恒邦钢管制造有限公司  
X射线实时成像检测系统应用项目竣工环境  
保护验收监测报告表

编制单位：中威检测（山东）有限公司

二〇二六年六月九日

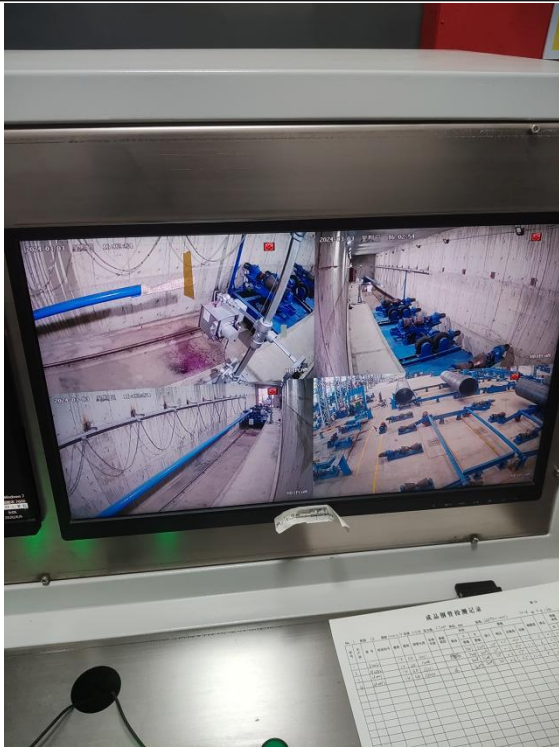
图 3-31 大管探伤室操作室监控显示器

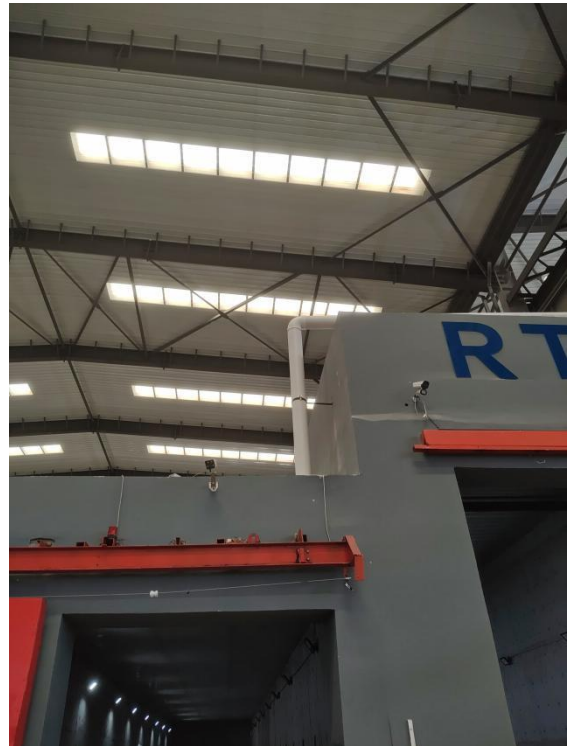
图 3-34 排风管道

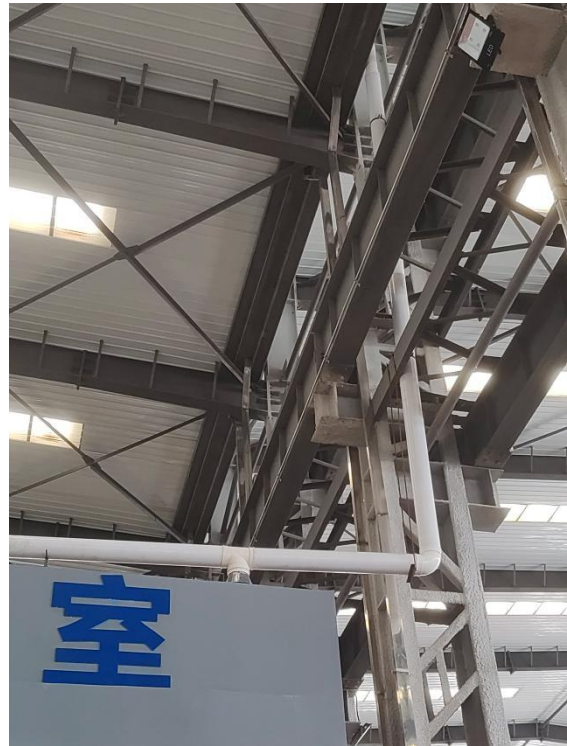
图 3-50 排风管道

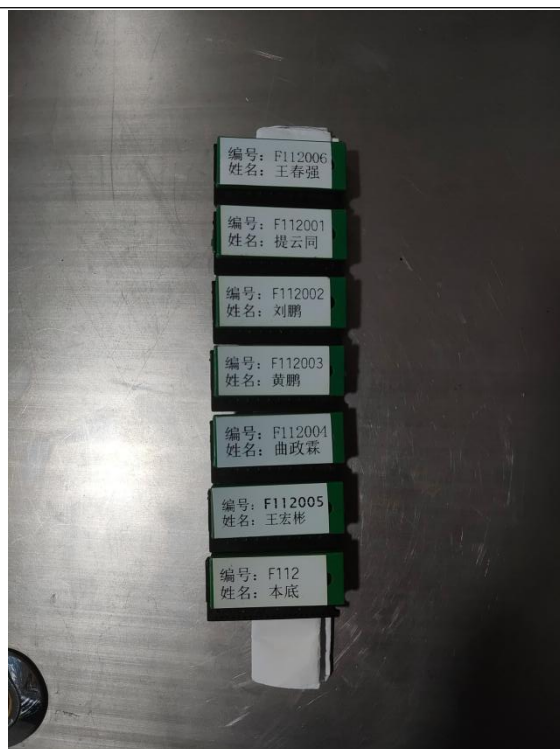
图 3-56 个人剂量计
